ACTA RECORRIDO DE VERIFICACIÓN.

Unidad Interna de Protección Civil.

EDIFICIO DE LABOTATORIOS.

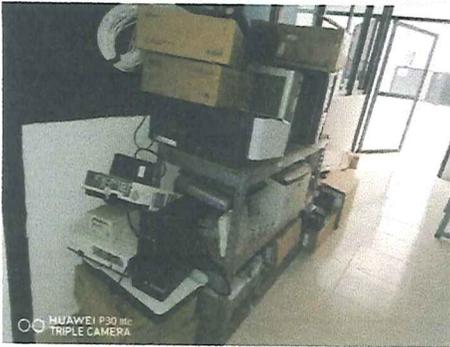
Pasillo obstruido.

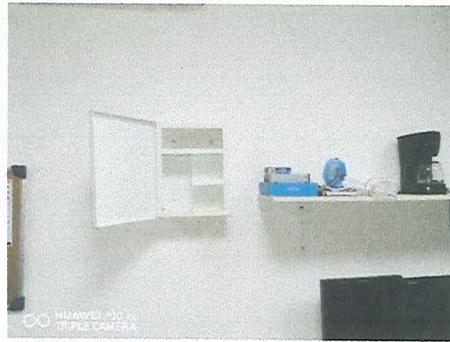
Botiquín sin medicamentos

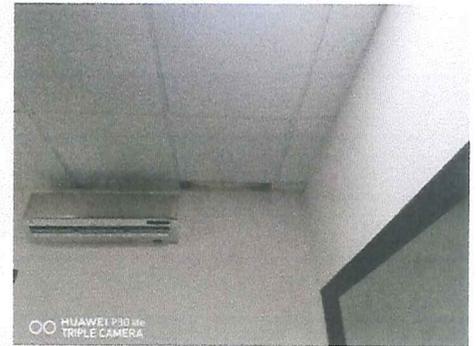
Humedad en plafones.

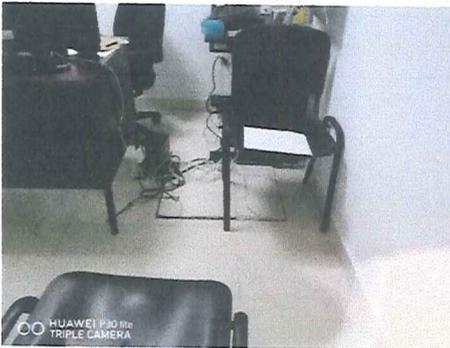
Cables por fuera

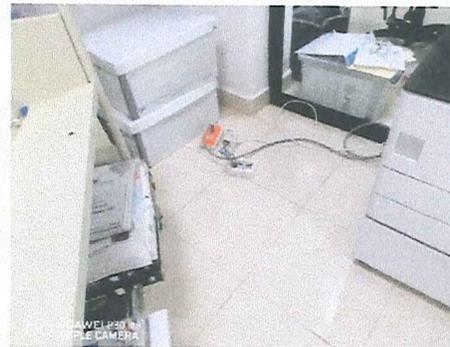
Registro con cables en el camino

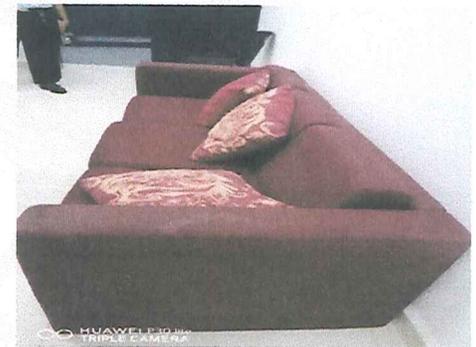
Sillón sucio.

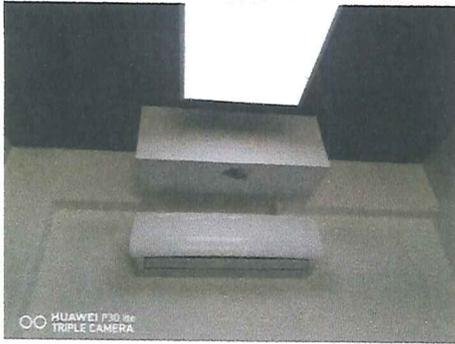
Humedad en caja Pasillos obstruido

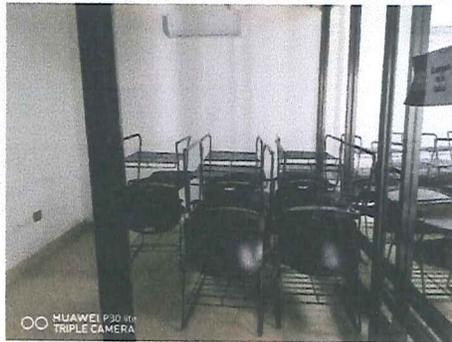
1.3	Pasillos Cabina de radio	Saturado con sillas		Retirar las sillas del pasillo.	Media	Jefe de Mantenimiento.	
4.2	Pasillos Cabina de radio	No hay extintor		Colocar extintor.	Alta	Jefe de Mantenimiento.

Cabina de radio con sillas.

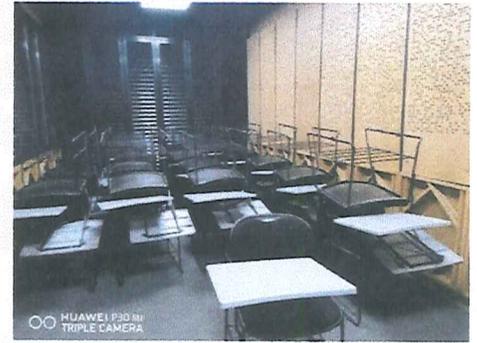
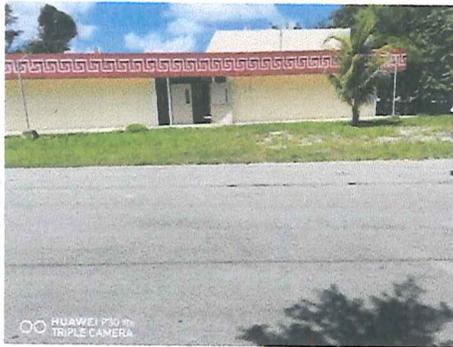
Sin punto de encuentro.

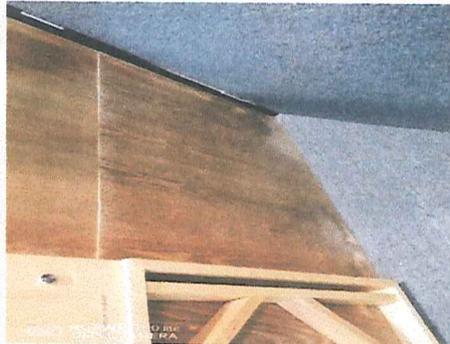
Madera soplada en cabina

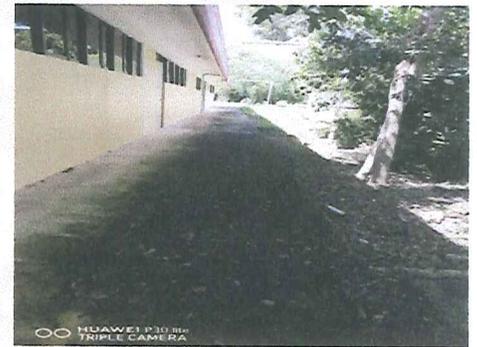
1.2	Cabina de control	Recubrimiento soplado		Resanar	Baja	Jefe de Mantenimiento	
3.5	Pasillo exterior	Se encuentran llenos de verdín		Lavar los pasillos	Alta	Responsable Servicios Generales.

Pasillo con verdín

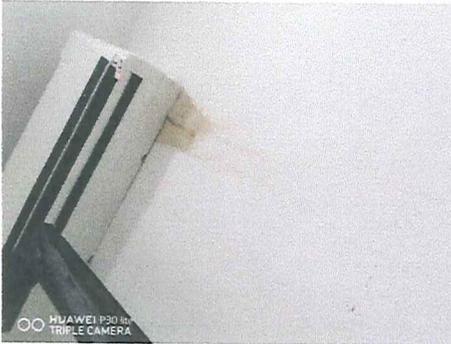
3.5	Papelería	Sucia y desordenada		Limpiar y acomodar.	Baja		
1.2	Videoteca.	Humedad en plafón filtración en el aire acondicionado		Reparar donde hay filtración	Alta	Jefe de Mantenimiento

Humedad en aire

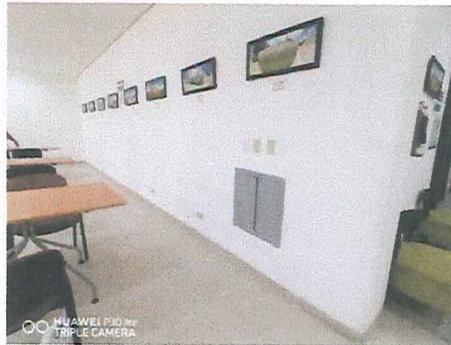
Paredes manchadas.

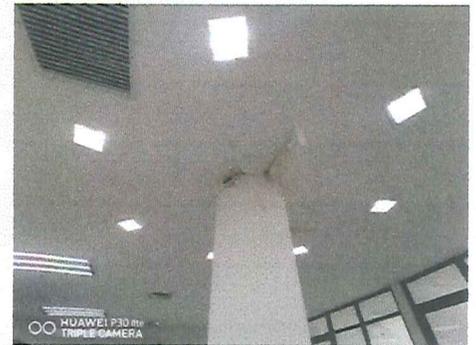
Filtración de agua en columnas.

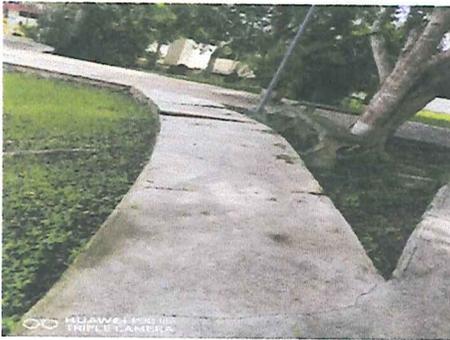
1.2	Pasillo cerca Rectoría	Árbol levantando el concreto.		Cortar árbol y reparar el concreto del pasillo	Media	Jefe de Mantenimiento	
3.5	Edificio docencia pasillos, paredes y techos	Telarañas en todo el edificio		Limpiar paredes y techos de edificio.	Baja	Responsable y Auxiliar de Servicios generales

Pasillo de concreto levantado.

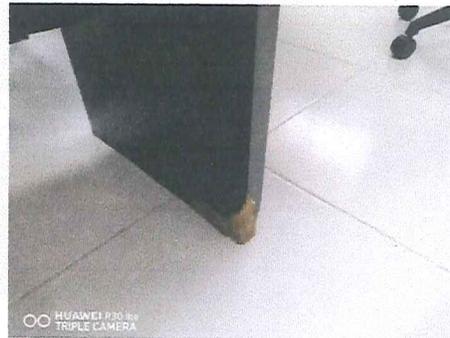
1.2	Sala de juntas	Paredes manchadas		Pintar las paredes.	Baja	Jefe de Mantenimiento	
3.5	Sala de juntas	Base de la mesa redonda dañada		Rapara la base de la mesa	Baja	Jefe de Mantenimiento

Base de mesa dañada.

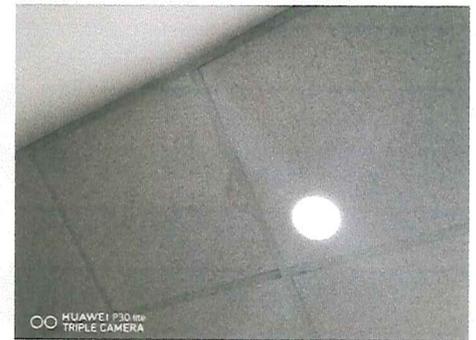
Humedad en plafones.
